Evaluación de los impactos ambientales generados por sitios de disposición final de residuos sólidos en Costa Rica

UNIVERSIDAD
NACIONAL
COSTA RICA

Vertedero de Zagala

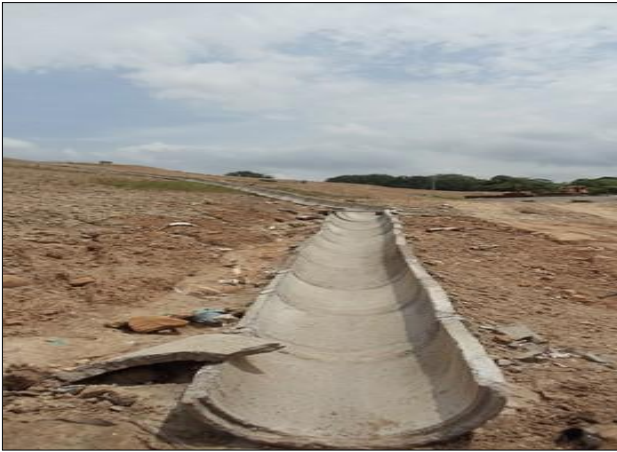
Fig 1. Canales para agua pluvial

Existen alcantarillas para canalizar las aguas de lluvia y dirigirlas a puntos de desfogue para minimizar la erosión y mejorar la dirección del agua de lluvia.

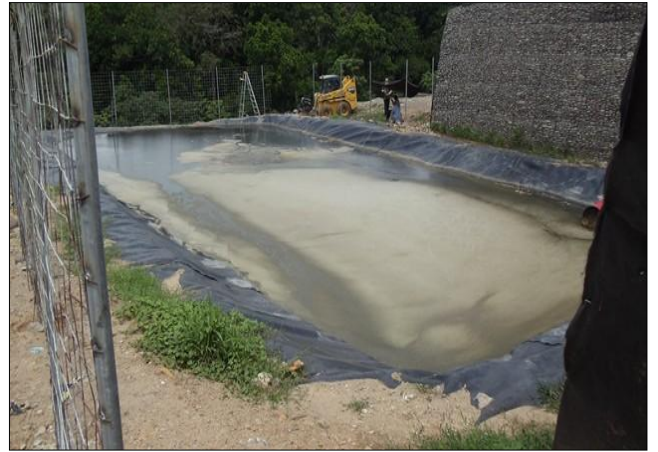
Fig 2. Laguna de lixiviados

Existe una laguna de lixiviados, que durante la visita los motores no estaban funcionando, por lo que el agua estaba estancada, sin floculación y generaba un olor muy desagradable. Existe un sedimentador que no estaba en uso; debajo de esta laguna, hay unas piletas que descargan a la quebrada (sin nombre) directamente. En realidad no hay un control actual de los lixiviados y están llegando incontroladamente a la quebrada.

En sí, los lixiviados son dispuestos a lecho de secado de lodos y el efluente dispuesto en drenajes, sin embargo el sistema no opera adecuadamente y se da el escurrimiento de lixiviado a terrenos anexos y causes pluviales.

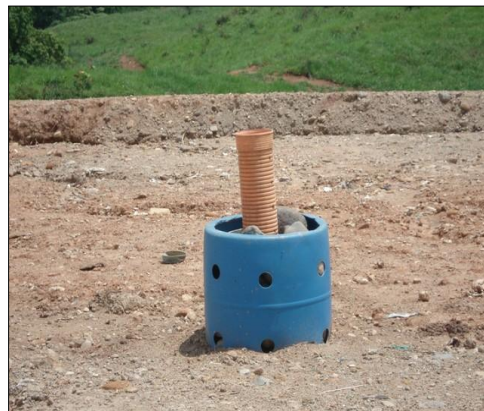
Fig 7. Chimenea

Existen ocho chimeneas que no están trabajando ni siendo controladas actualmente.
