Vertedero de Residuos Municipales de Tilarán

Evaluación de los impactos ambientales generados por sitios de disposición final de residuos sólidos en Costa Rica

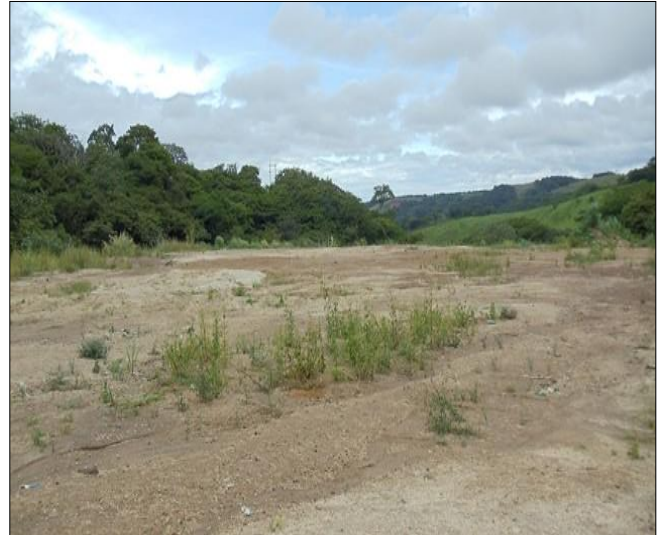
Fig 2. Celda en regeneración.

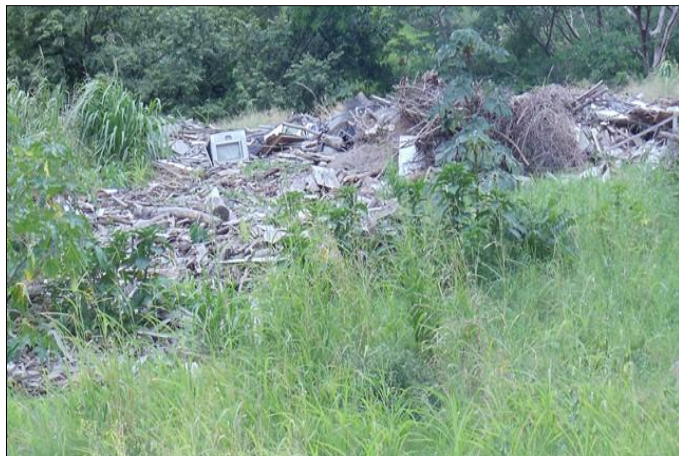
Fig 3. Escombros en celda

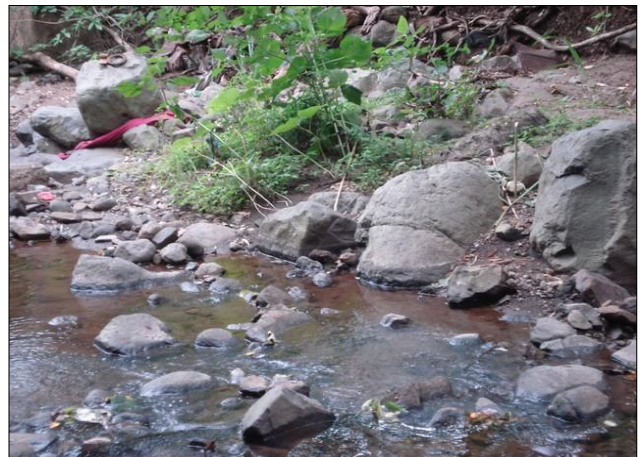
Fig 4. Quebrada La Cabra
