## Vertedero de Santo Domingo

Evaluación de los impactos ambientales generados por sitios de disposición final de residuos sólidos en Costa Rica

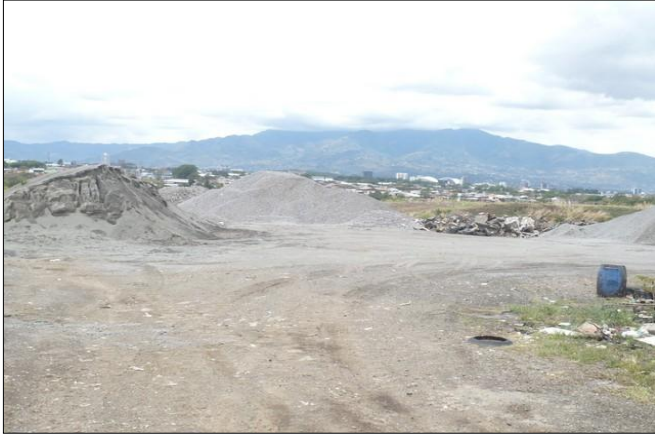
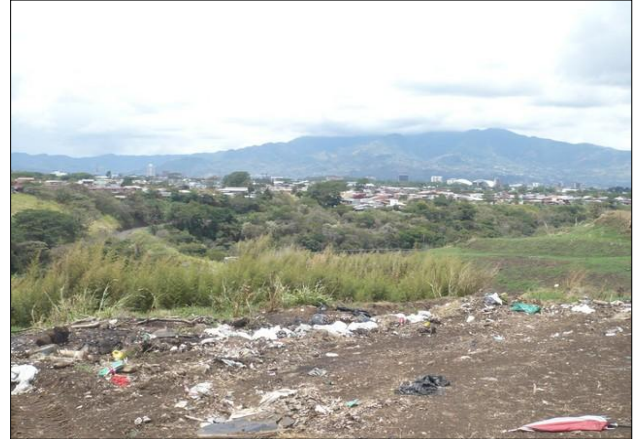
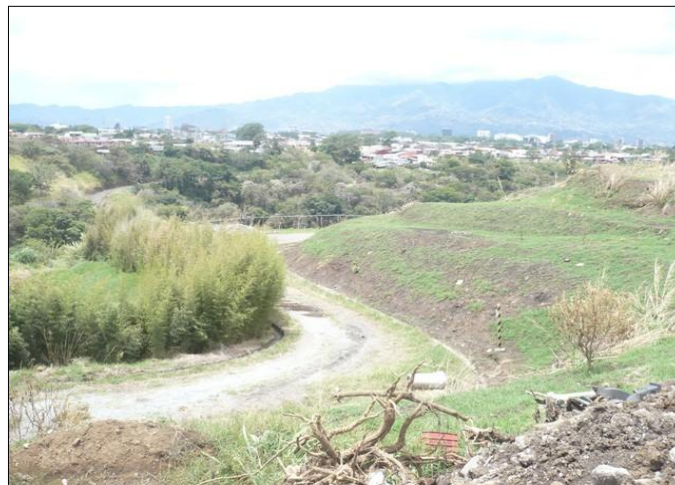
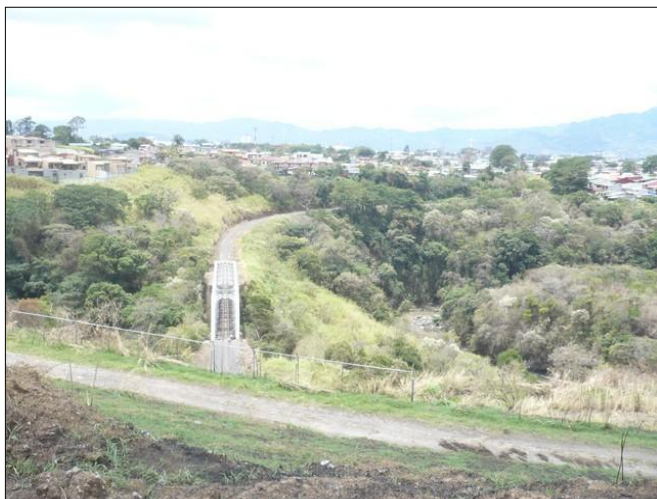
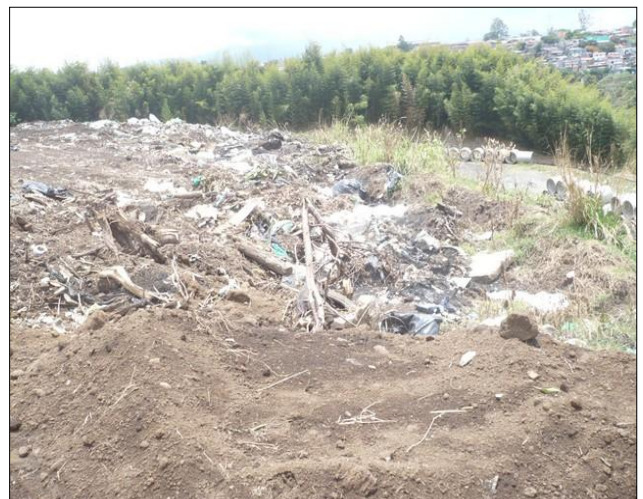
Imágenes de la celda

Existieron chimeneas para el control de gases en la época que funcionaba. Actualmente, esas chimeneas así como algunos estañones y canales internos se mantienen, pero no se está quemando porque se produce muy poco biogás.

Actualmente, no existe ningún tipo de tratamiento para los lixiviados ni existe una planta para tratarlos. Cuando funcionaba se tenía un control de lixiviados mediante unos pozos localizados cerca de la celda, pero nunca hubo una planta, simplemente esos lixiviados los dejaban en los pozos y después los drenaban.
