Vertedero Municipal de Anita, Quepos

Evaluación de los impactos ambientales generados por sitios de disposición final de residuos sólidos en Costa Rica

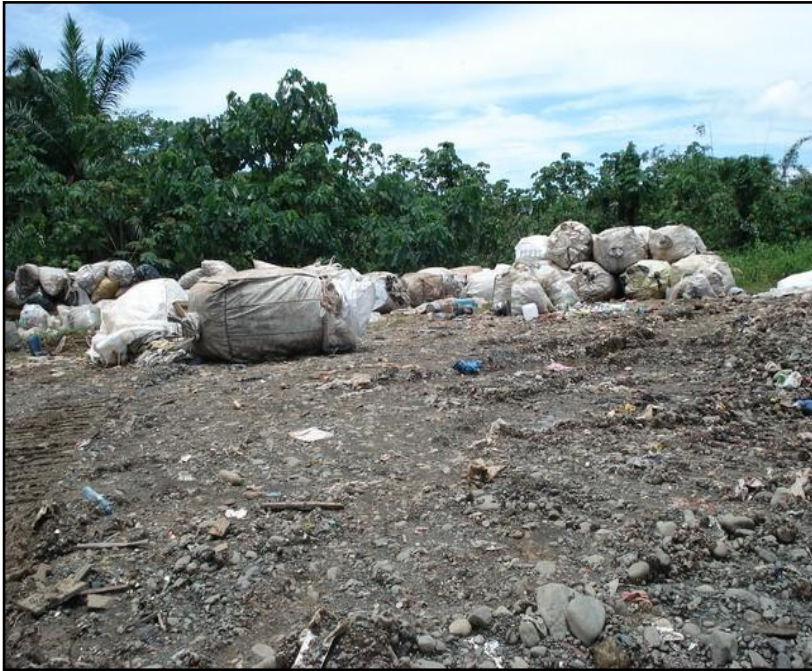
Fig 3. Celda 2.

Hay dos celdas, sin geomembrana. Una se encuentra actualmente cubierta totalmente de tierra y la otra en uso. Existen algunos “buzos” (recolectores informales) en el lugar destinados a separar los residuos.

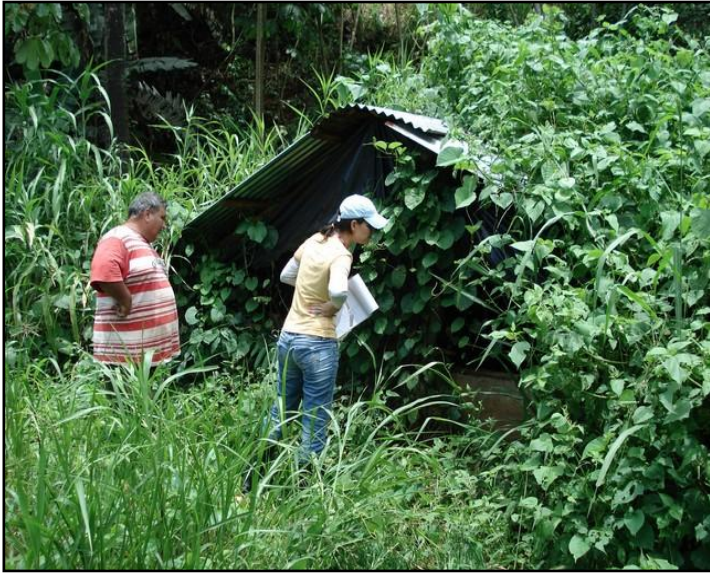
Existe una pila de lixiviados rústica y no se le realiza el adecuado manejo con los químicos necesarios.

Fig 5. Pileta rústica de lixiviados sin uso y en mal estado.

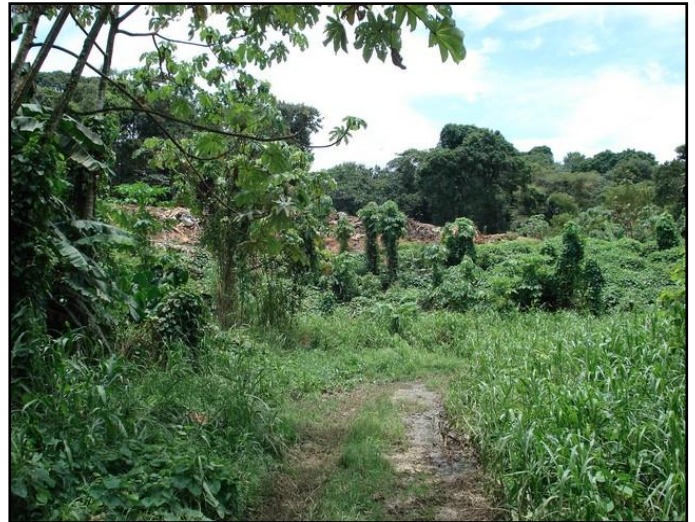
Fig 6. Cobertura circundante a las quebradas.

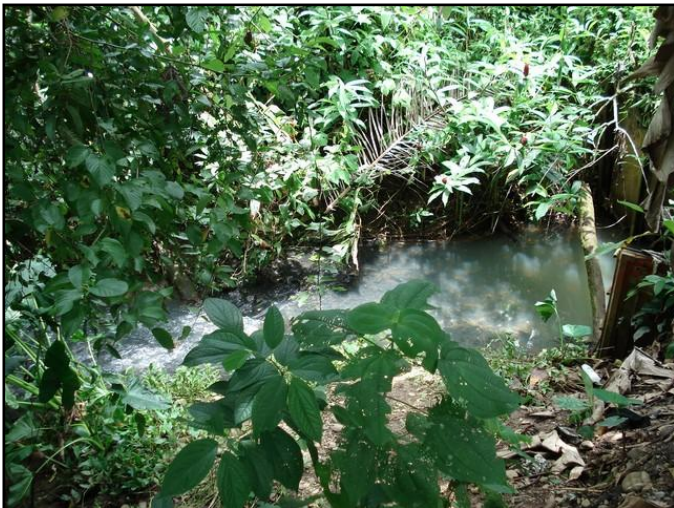
Fig 7. Quebrada al sur del vertedero.
