## Vertedero de Cocorí, Pérez Zeledón

Evaluación de los impactos ambientales generados por sitios de disposición final de residuos sólidos en Costa Rica

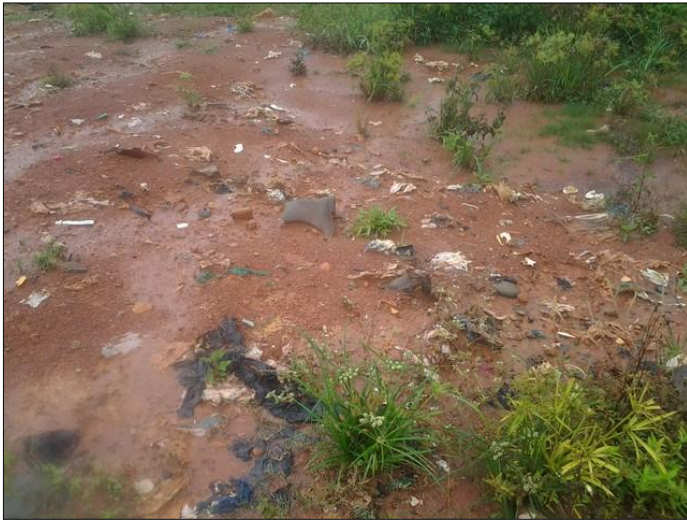
Fig 1. Residuos en la parte nueva del vertedero.

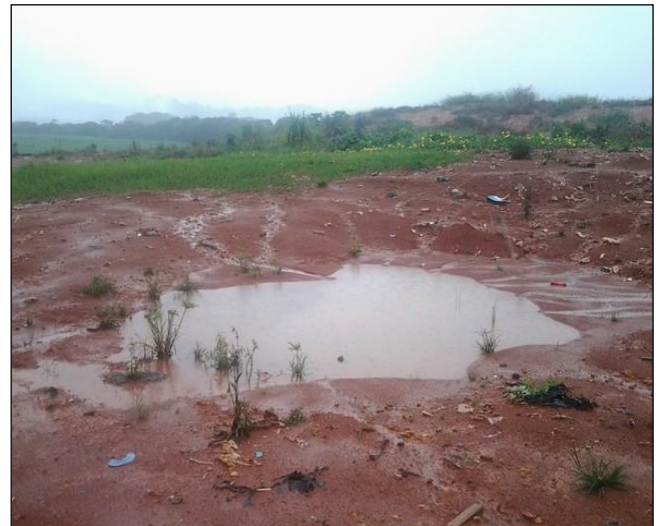
Fig 2. Parte nueva del vertedero saturada de agua

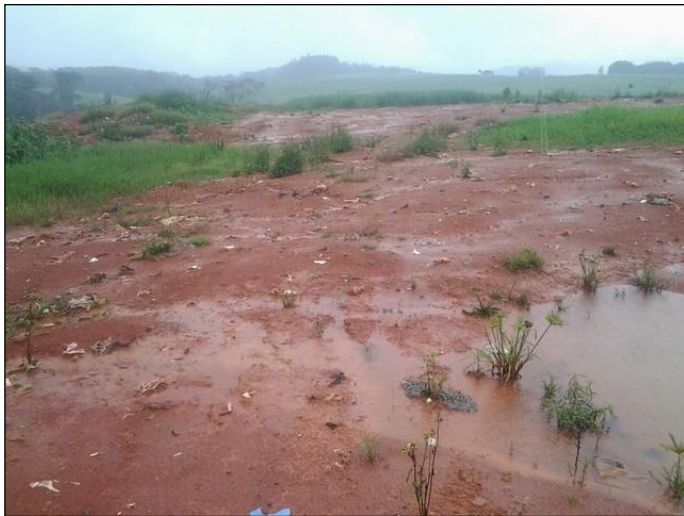
Fig 3. Parte nueva del vertedero

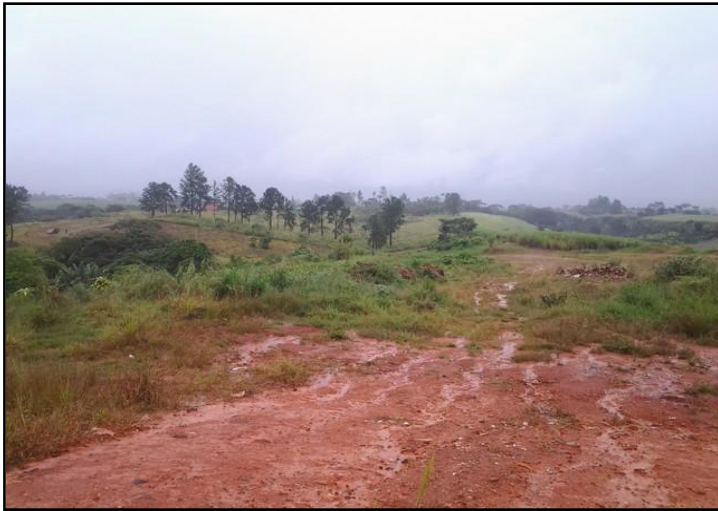
Fig 4. Parte vieja del vertedero

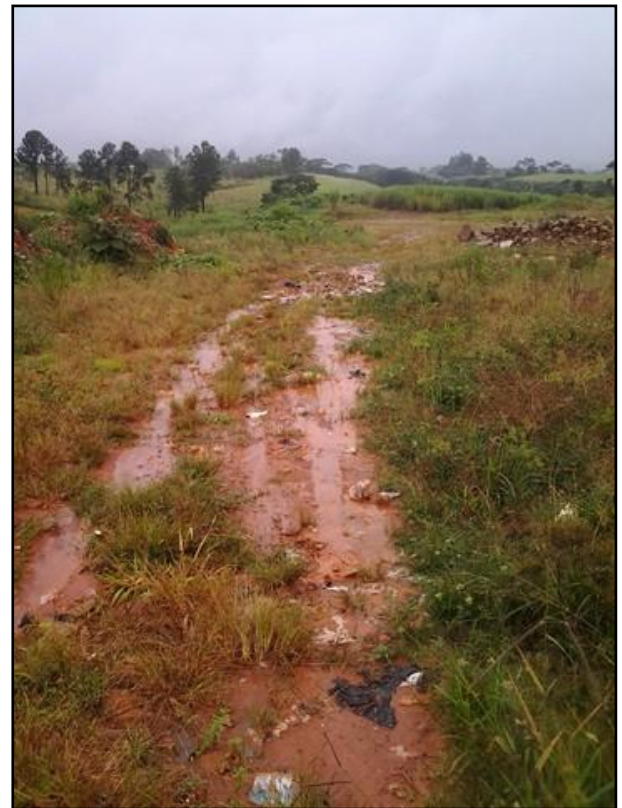
Fig 5. Caminos en la parte vieja del vertedero

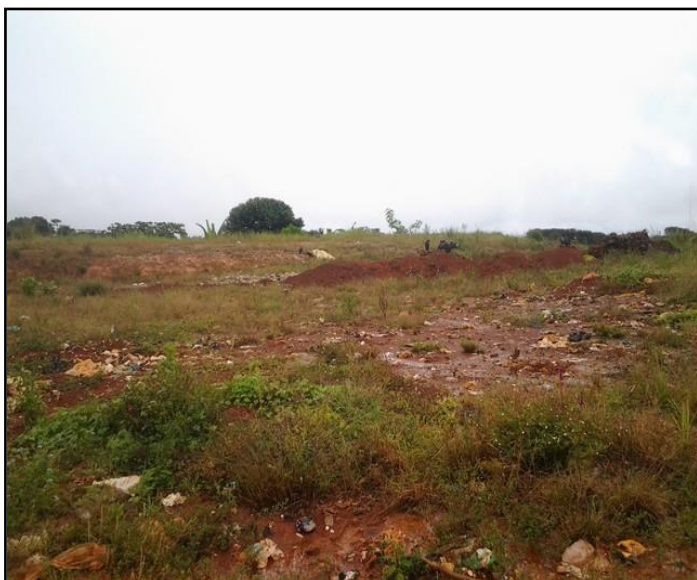
Fig 6. Parte vieja del vertedero aún con residuos

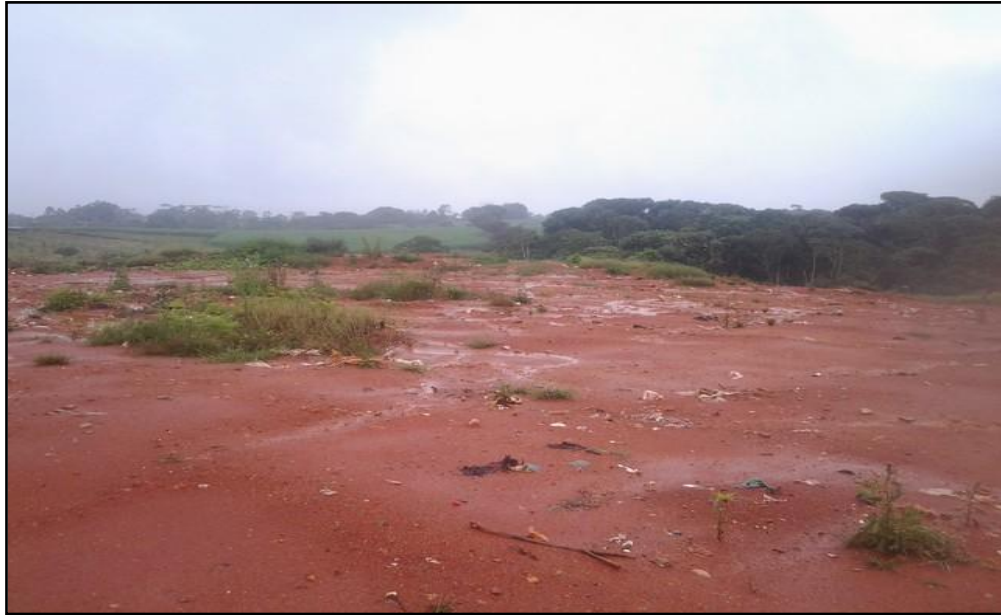
Fig 7. Parte vieja del vertedero

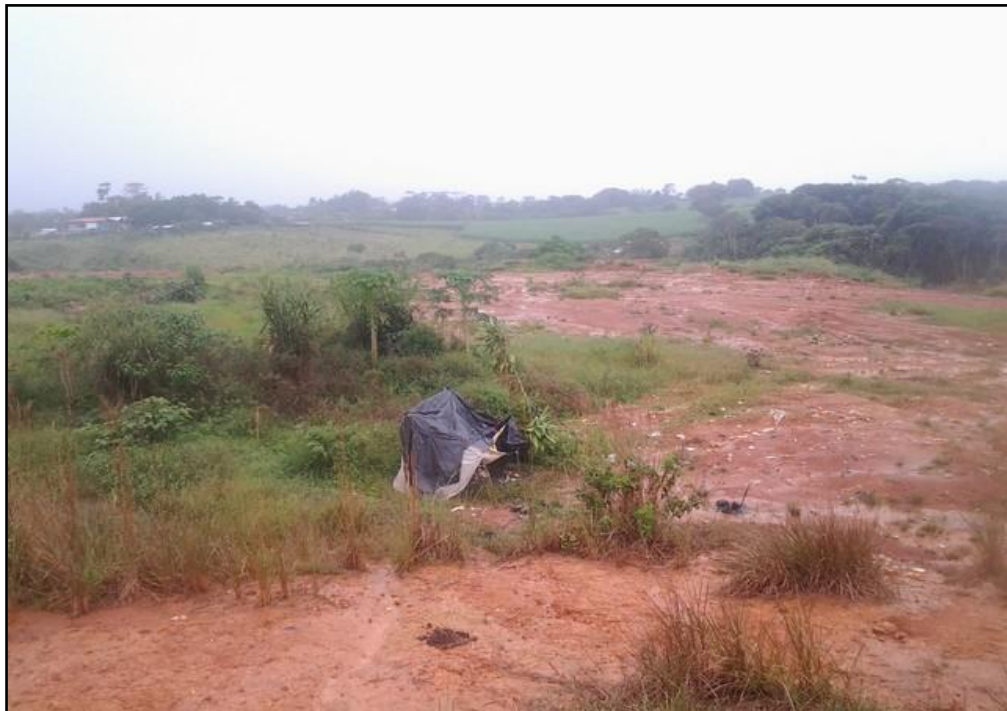
Hay presencia de algunos “buzos” (recolectores informales) en el sitio que aún recolectan residuos, especialmente llantas, cables y zapatos.

Fig 8. Ranchos de los “buzos” dentro del vertedero
