Evaluación de los impactos ambientales generados por sitios de disposición final de residuos sólidos en Costa Rica

Vertedero de Nicoya

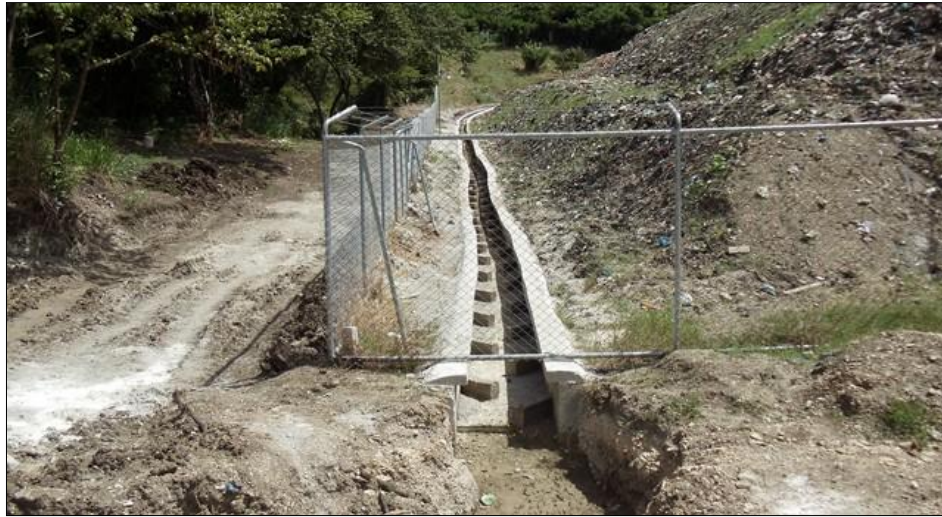
Actualmente hay unos canales en el perímetro del a celda para la recolección de las aguas pluviales.

Fig 1. Canal recolector de agua pluvial colindante al vertedero.

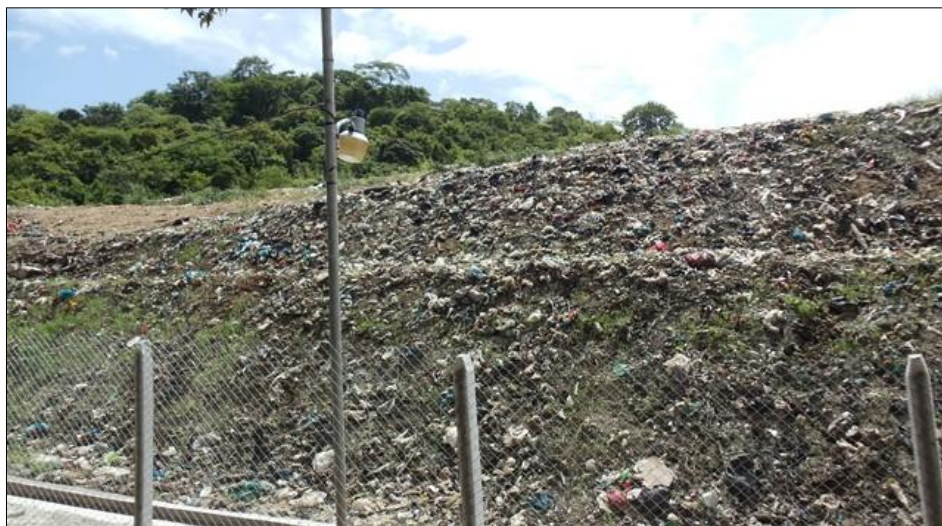
Actualmente, con el vertedero clausurado el sitio cuenta con una caseta de vigilancia en la entrada, pero no hay iluminación interna ni externa y no hay un portón en la entrada, únicamente existe una malla en el perímetro del sitio. La vía de acceso externa es de cemento y la interna de lastre, pero apta para el ingreso de camiones y carros. La única celda no tiene geomembrana y está cubierta con tierra, pero se aprecian parte de los residuos.

Fig 2. Celda.

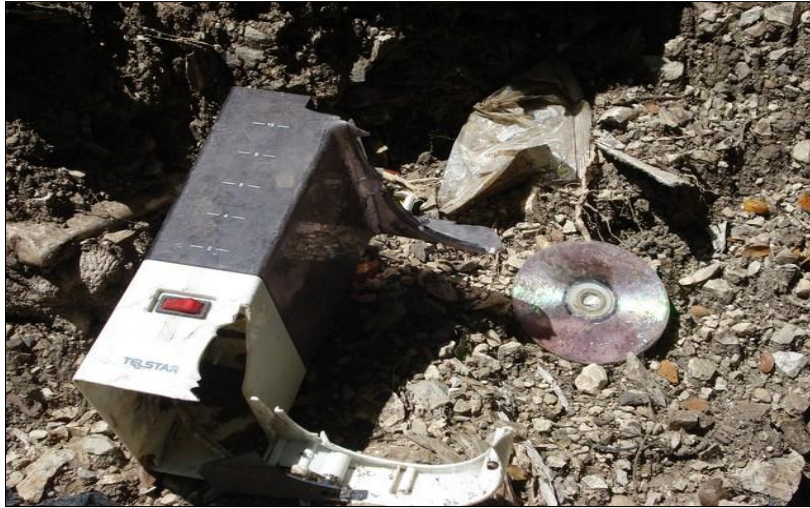
Fig 3. Residuos encontrados alrededor de la quebrada.

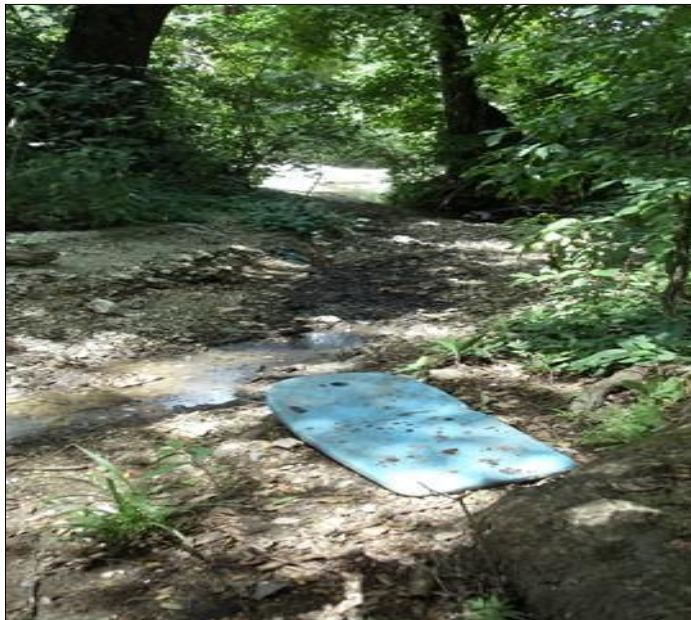
Fig 4. Residuos encontrados alrededor de la quebrada.
