Evaluación de los impactos ambientales generados por sitios de disposición final de residuos sólidos en Costa Rica

## Vertedero Gallina de Carrillo

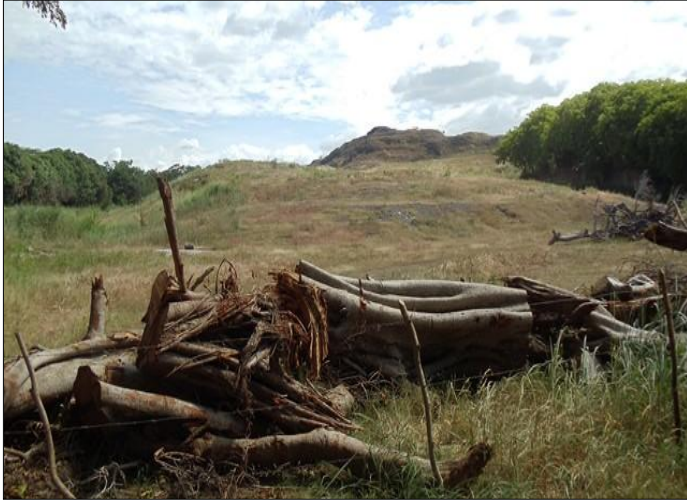
Fig 1. Vista del vertedero.

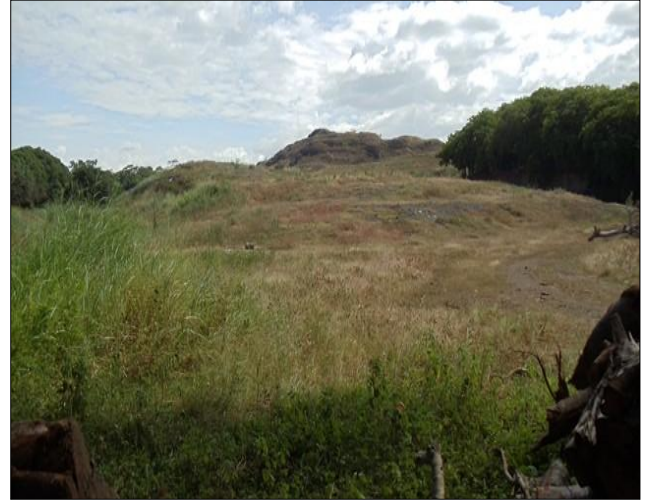
Fig 2. Vista del vertedero.

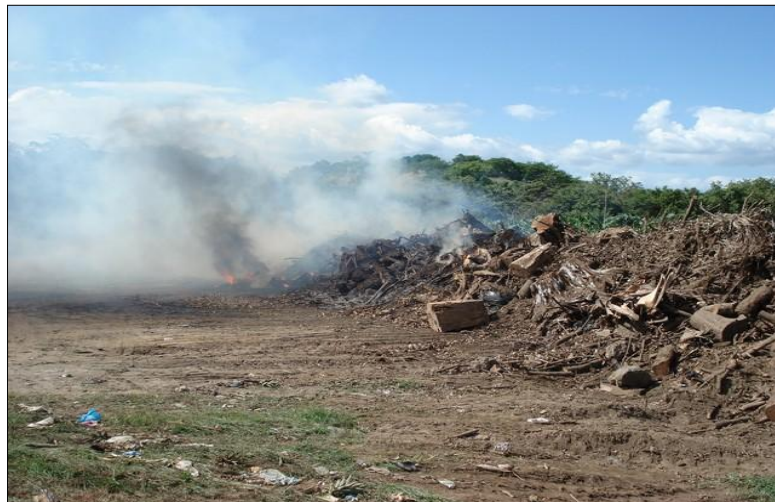
Fig 3. Quema en el vertedero cercano.

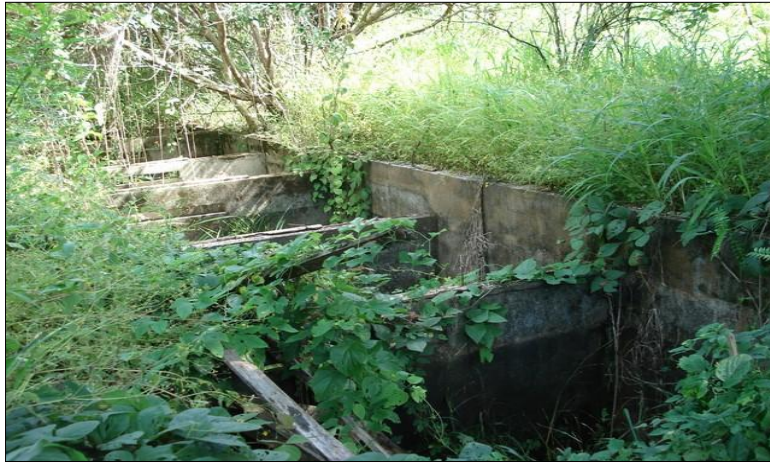
No hubo ningún tipo de tratamiento para los lixiviados ni existió una planta para tratarlos.

Fig 4. Pileta de lixiviados en vertedero cercano.

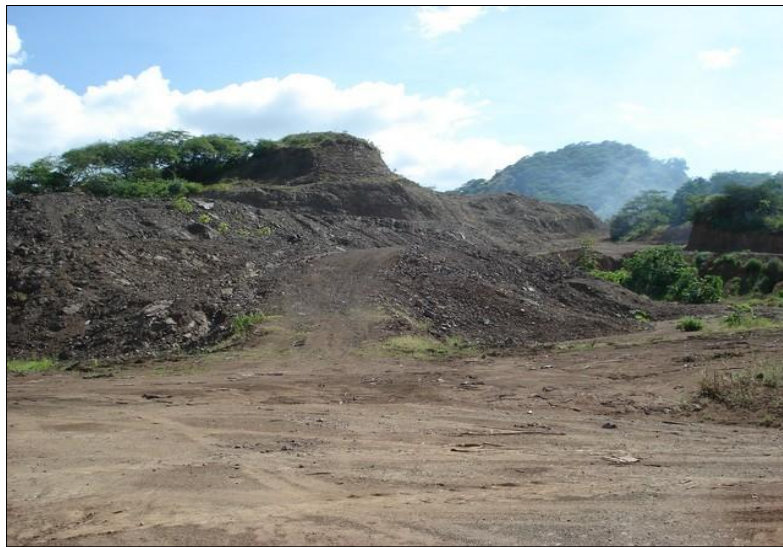
Fig 5. Vista del vertedero cercano.
