Vertedero Boquerón de Atenas

Evaluación de los impactos ambientales generados por sitios de disposición final de residuos sólidos en Costa Rica

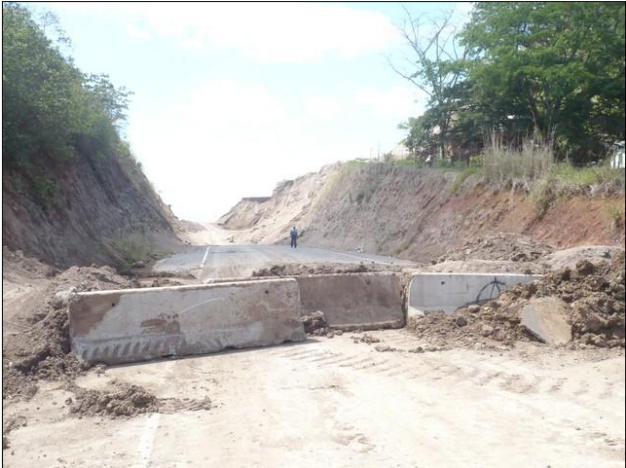
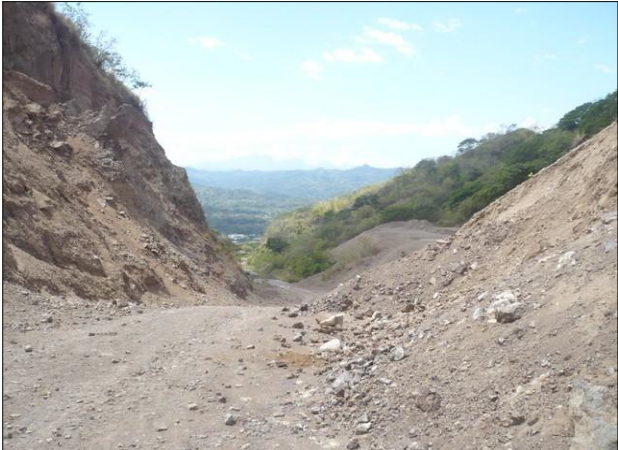
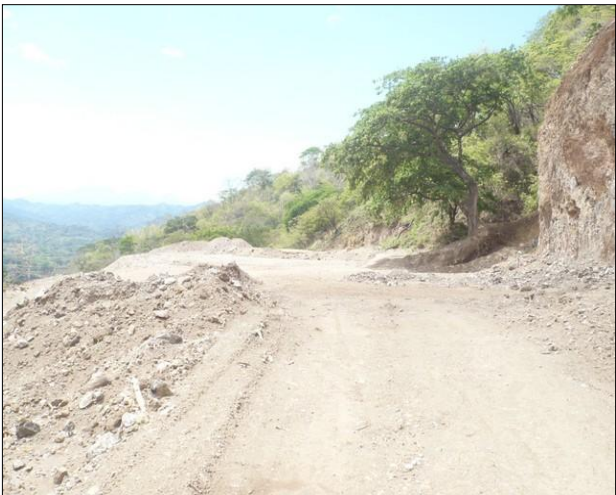
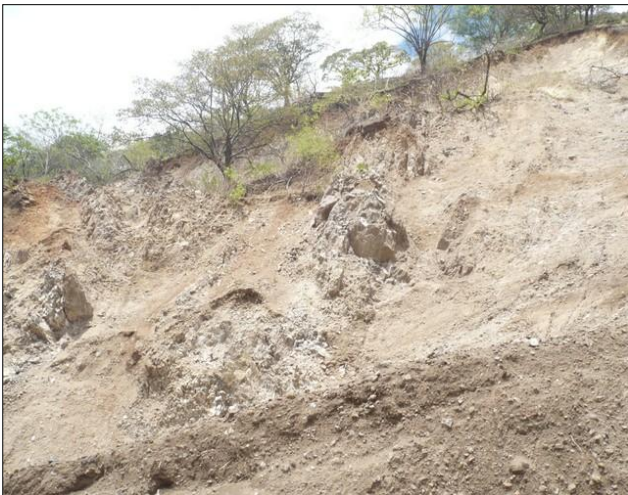
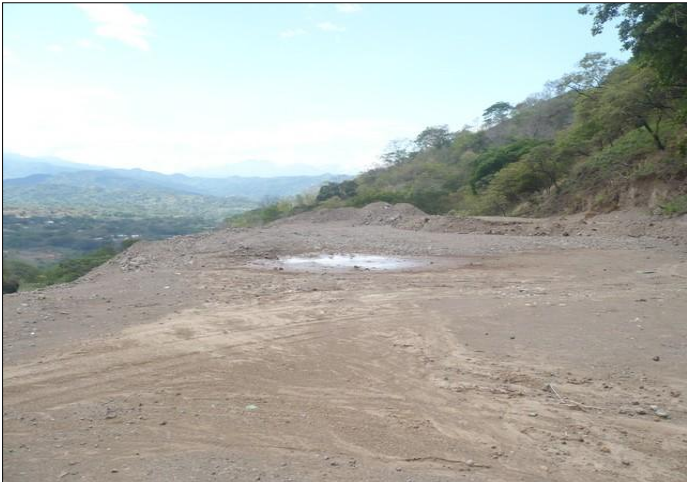
Imágenes de los caminos y de la antigua celda cubierta de tierra.
