Relleno Sanitario de Garabito

Evaluación de los impactos ambientales generados por sitios de disposición final de residuos sólidos en Costa Rica

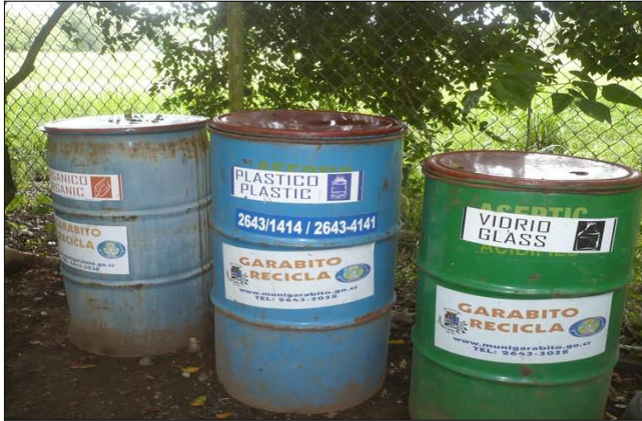
Fig 1. Estañones para reciclaje de funcionarios

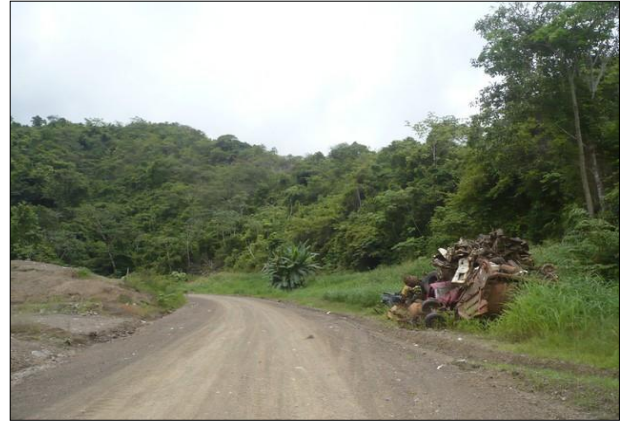
Fig 2. Camino interno del relleno

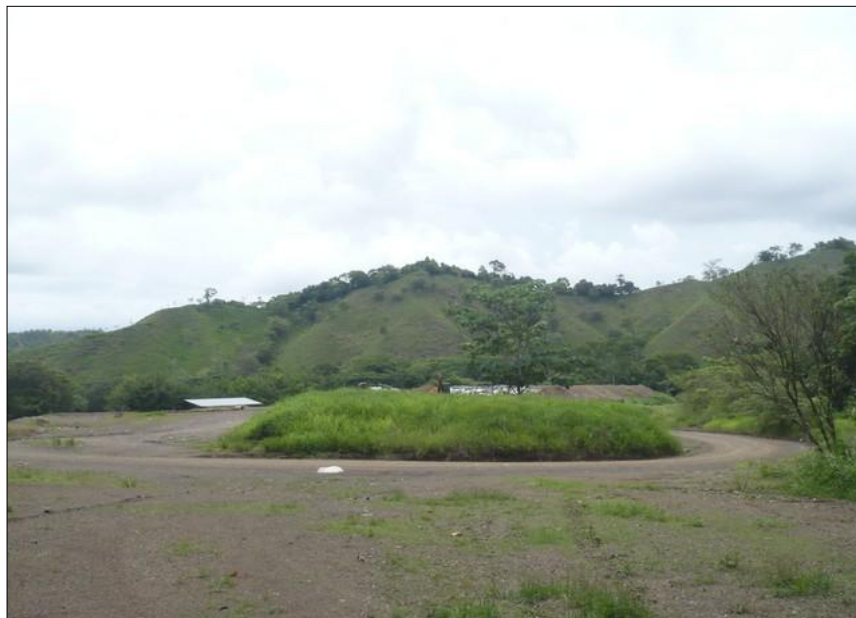
Fig 3. Cobertura alrededor de la celda en funcionamiento

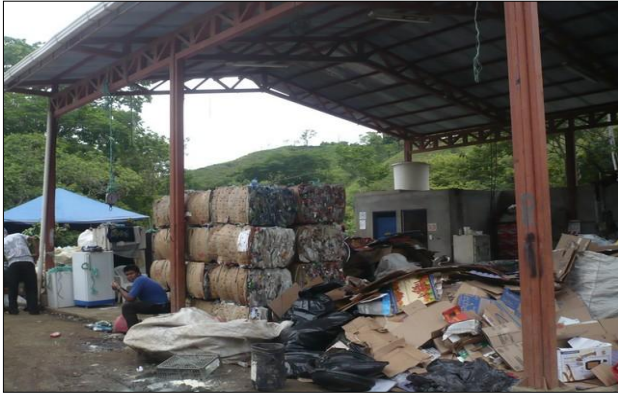
Existe un sector en el relleno donde se separan y reciclan los residuos plásticos; unos "buzos" (recolectores informales) se encargan de este trabajo y es la Compañía COCA COLA FEMSA S.A. la que les compra el producto.

Fig 4. Área de reciclaje de plástico

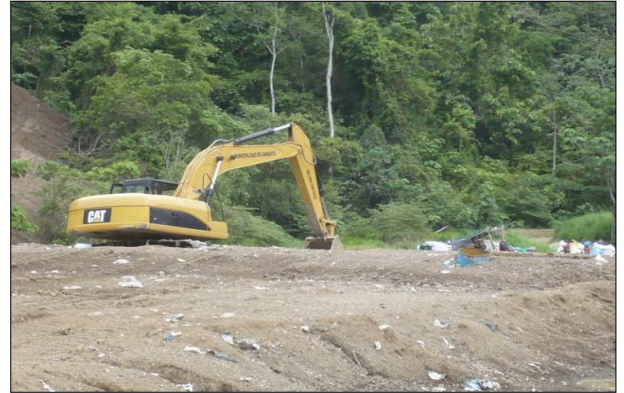
Fig 5. Maquinaria de trabajo

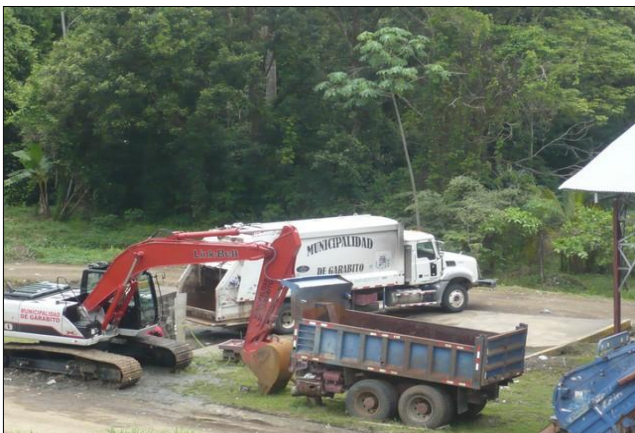
Fig 6. Maquinaria de trabajo

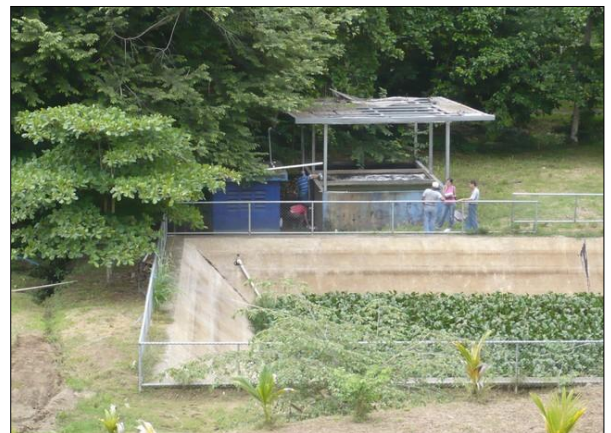
También hay una laguna con lirios, la cual una vez al año se limpia, se quitan los sedimentos y se introducen lirios nuevos para mantener la oxidación. Según mencionan, desde el año 2004 se está solicitando la construcción de una planta de tratamiento adecuada, para poder tratar los lixiviados de una mejor manera.

Fig 7. Laguna de lirios
