UNIVERSIDAD
NACIONAL
COSTA RICA

Vertedero de Santa María de Dota

Evaluación de los impactos ambientales generados por sitios de disposición final de residuos sólidos en Costa Rica

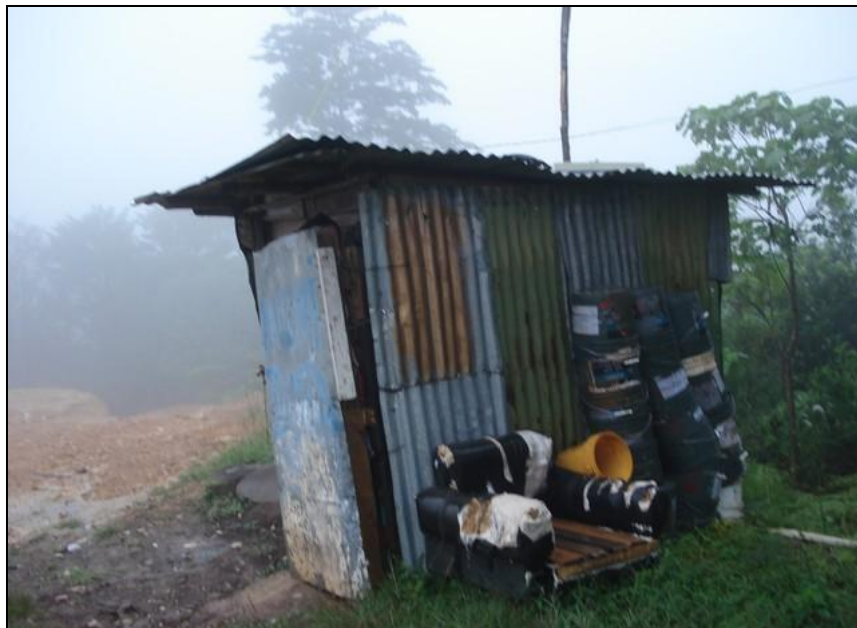
El vertedero presenta una caseta de supervisión en la entrada, no cuenta con la iluminación interna ni externa apropiada. El cerramiento del lugar es mediante un portón, pero éste no tiene un candado. El perímetro de la propiedad está rodeado con un alambre de púas. Las vías de acceso externas e internas son de lastre.

Fig 1. Caseta de vigilancia

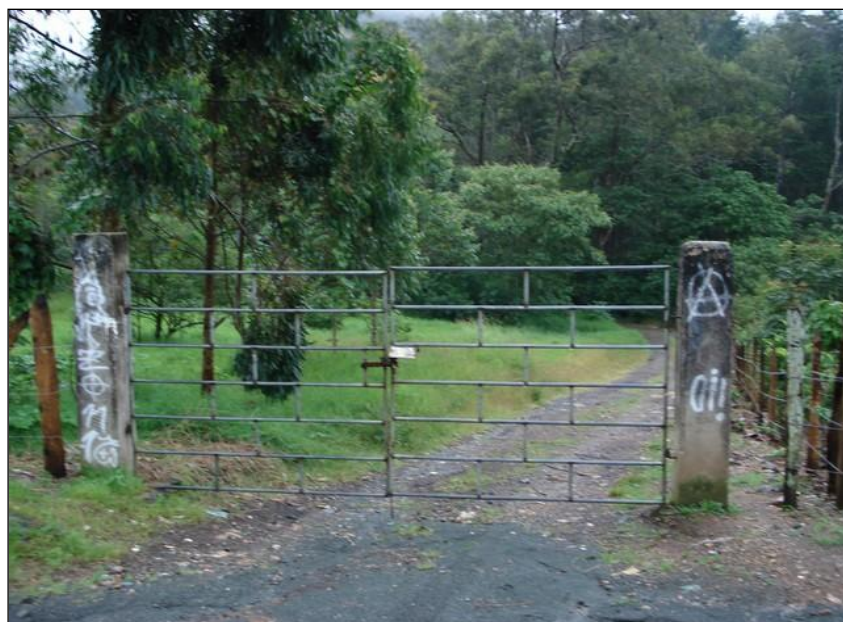
Fig 2. Portón de entrada

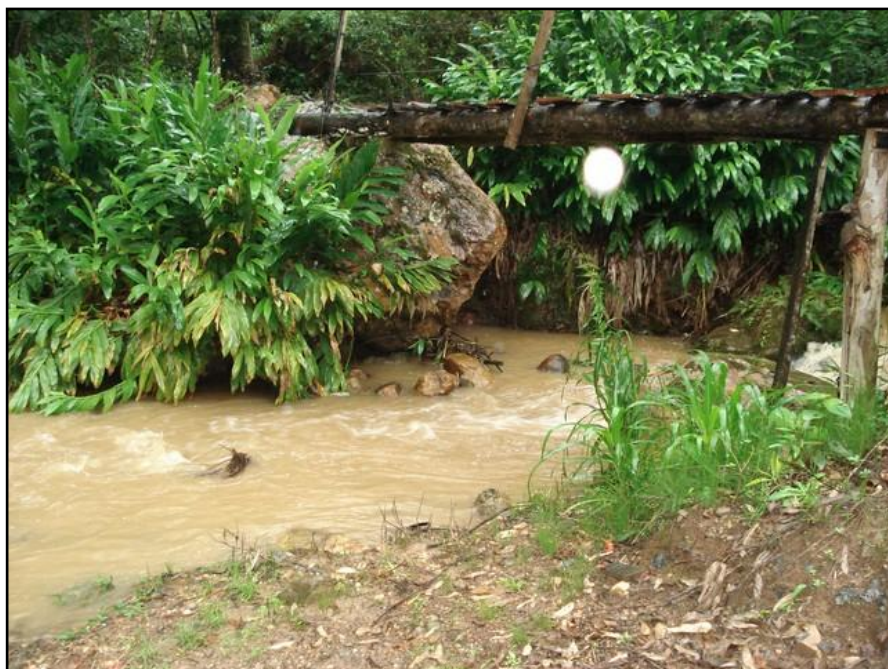
Ríos o quebradas circundantes: existe una quebrada a 500 m del vertedero, pero no tiene ninguna influencia de éste

Fig 3. Quebrada a 500 m del vertedero

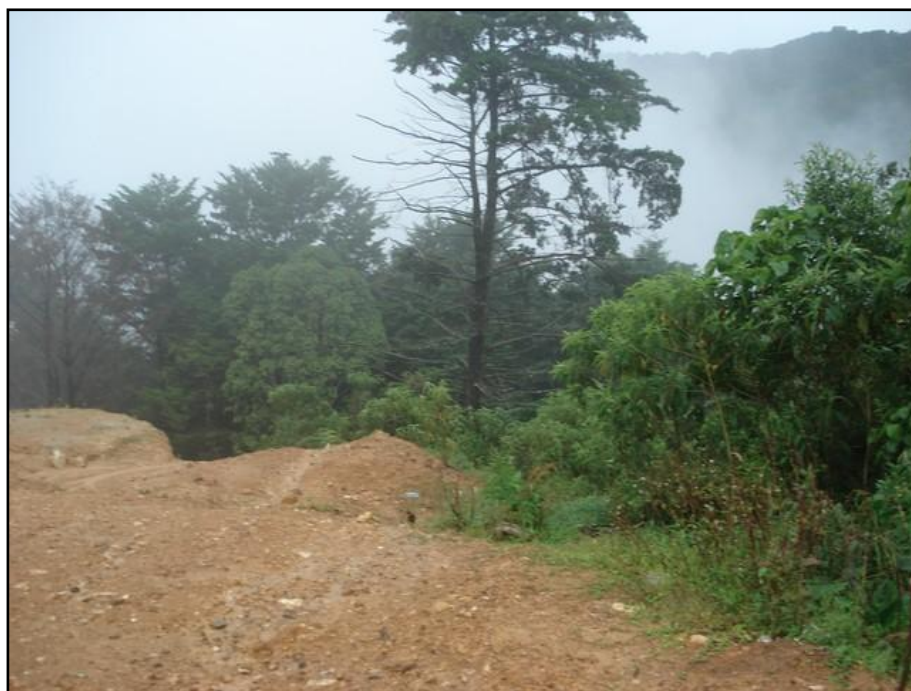
Cobertura vegetal circundante: bosque y plantaciones de coníferas (ciprés y pino)

Fig 4. Cobertura vegetal circundante al vertedero

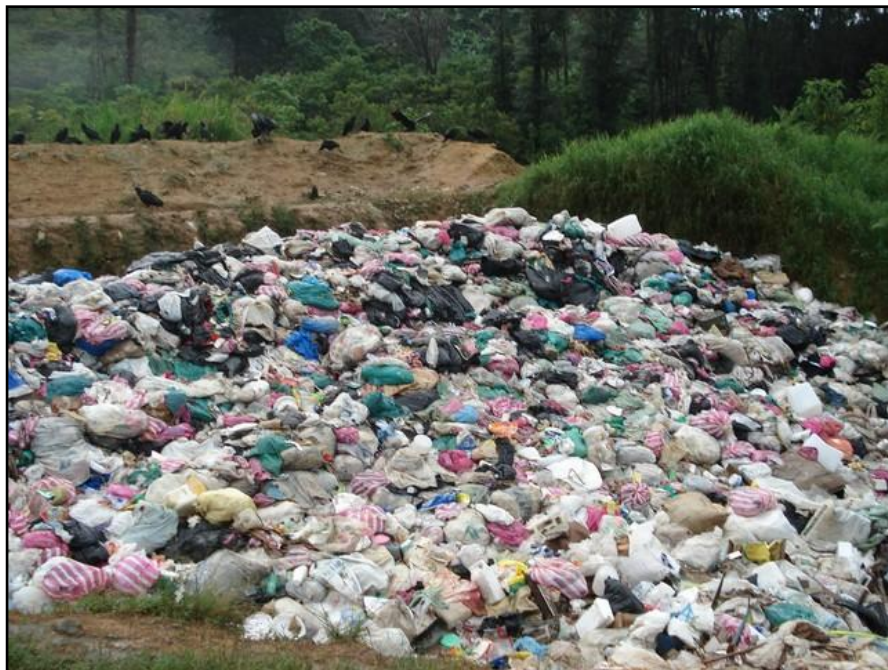
Existen 11 celdas en la propiedad, de las cuales 9 están cubiertas por tierra y en proceso de regeneración. Durante la visita se observaron únicamente las dos celdas en funcionamiento.

Fig 5. Celda en funcionamiento

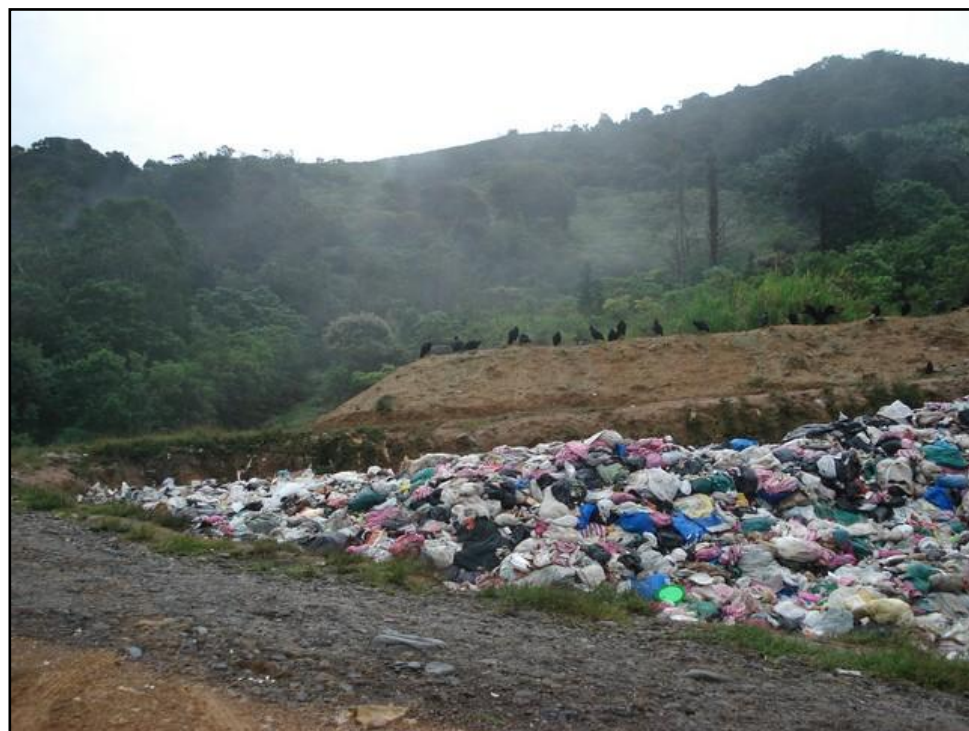
Fig 6. Celda en funcionamiento

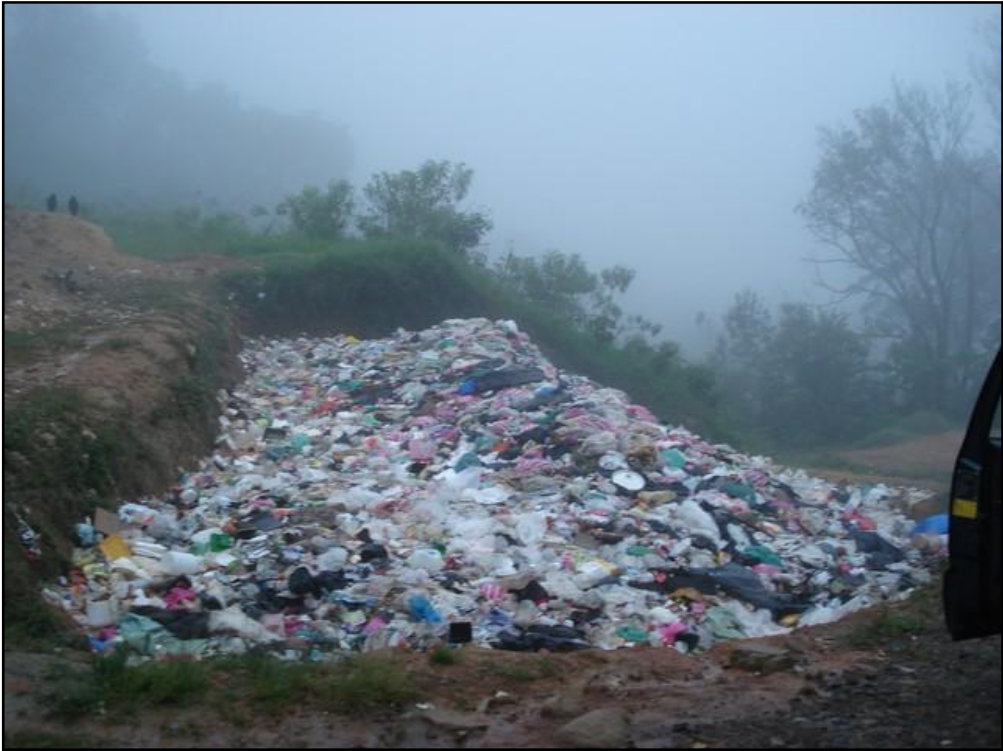
Fig 7. Celda en funcionamiento

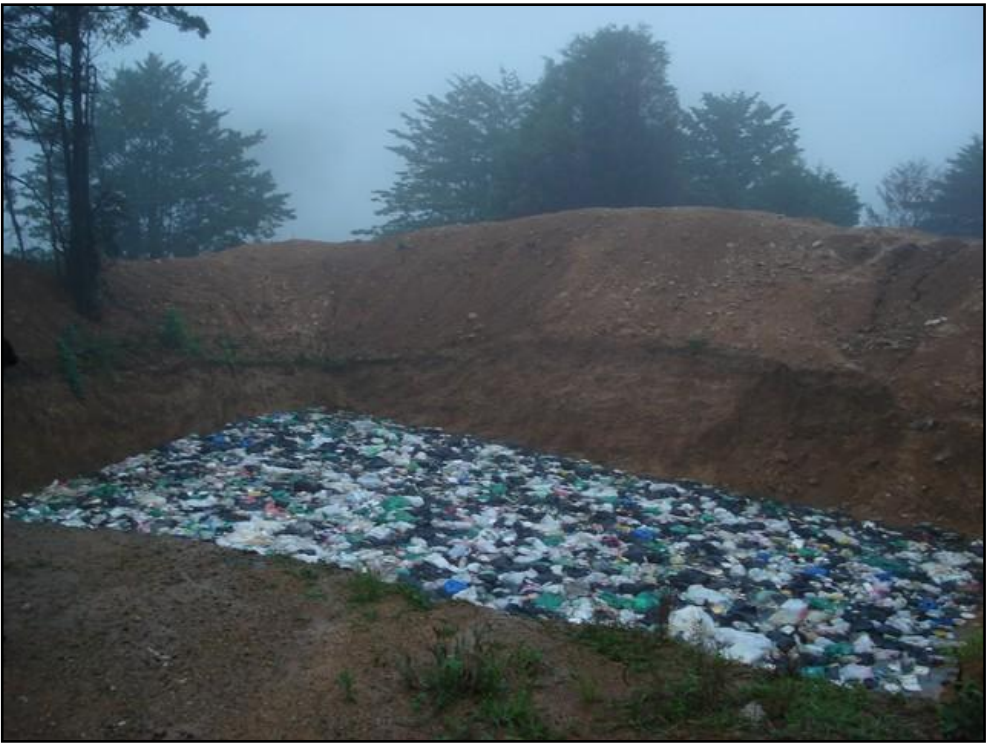
Fig 8. Celda en funcionamiento
