Evaluación de los impactos ambientales generados por sitios de disposición final de residuos sólidos en Costa Rica

UNIVERSIDAD
NACIONAL
COSTA RICA

Vertedero de Zagala

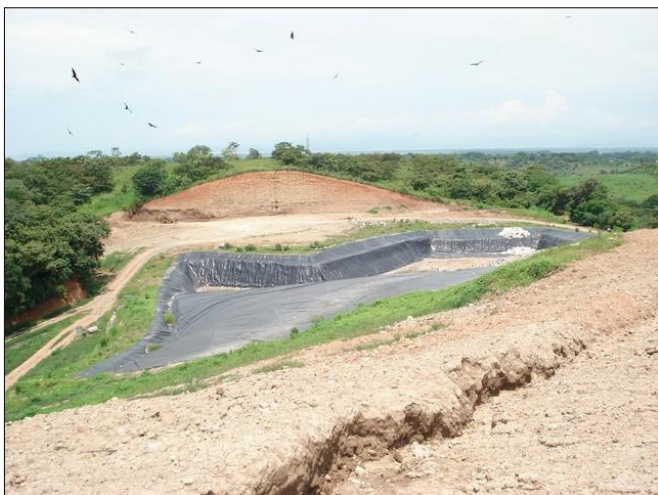
En el vertedero existe una caseta de vigilancia, monitoreo y control, ubicada en la entrada al lugar. Hay iluminación interna y externa. Hay un portón con candado y en el sector de enfrente del vertedero tiene una malla. La vía de acceso externa es de pavimento y la vía interna es de lastre y se intercomunica con todo el vertedero. Hay una celda cerrada y cubierta con tierra completamente, sin geomembrana, y hay otra celda que sí está funcionando y que tiene geomembrana donde llega la basura que recolectada actualmente

Fig 8. Celda con geomembrana

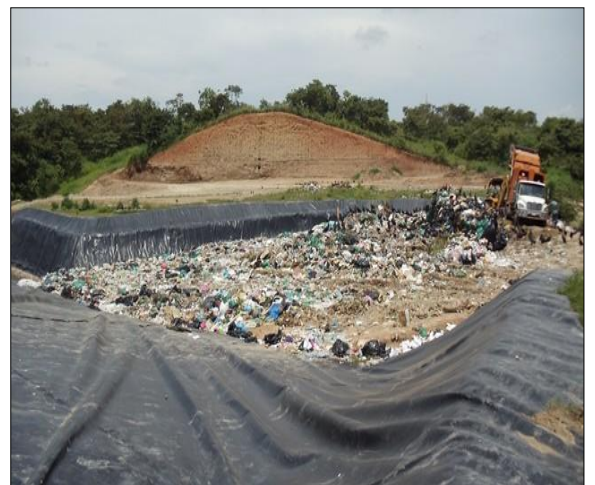
Fig 9. Celda con geomembrana
